3 stålbruer **uten vedlikehold** i 25-29 år

1. Kalvøybrua

2. Seimsbrua

3. Høgabru.

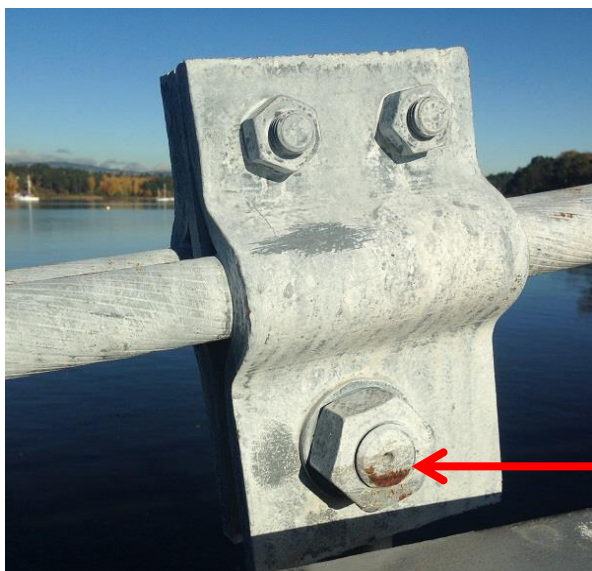
29 år gammel sink

Stålet er fremdeles godt beskyttet. Ingen synlig rust fra bak beslag, muttere eller skiver. Ingen avflassing i kompliserte områder. ZINGA sin konstante voltspenning på 1,04 Volt forhindrer dette.

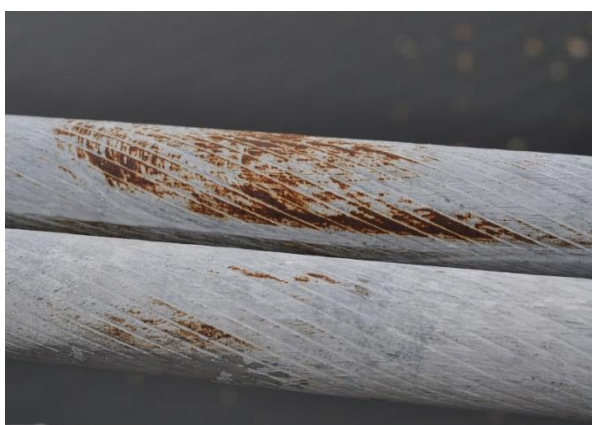
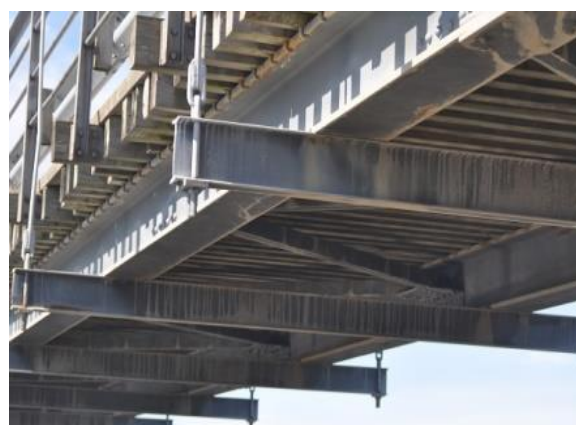
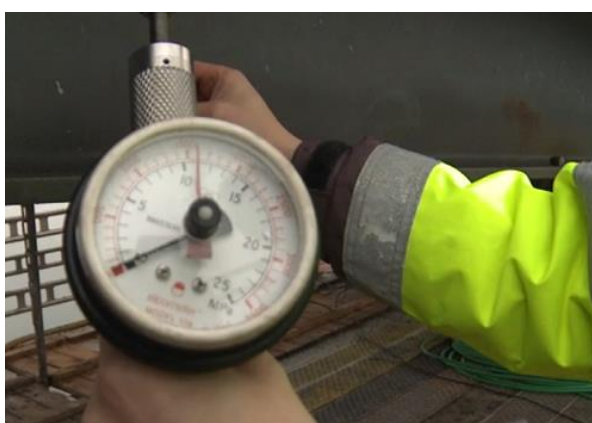
Ingen alvorlig korrosjon i områder med lite eller ingen sink.

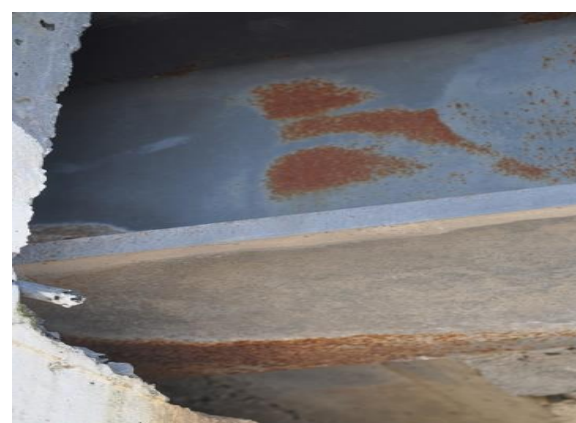
Avtrekkverdi etter 29 år viser 11.6 Mpa. Sinken blir «tøffere» med tiden.

Skader eller områder med korrosjon kan enkelt repareres med påføring av mer sink

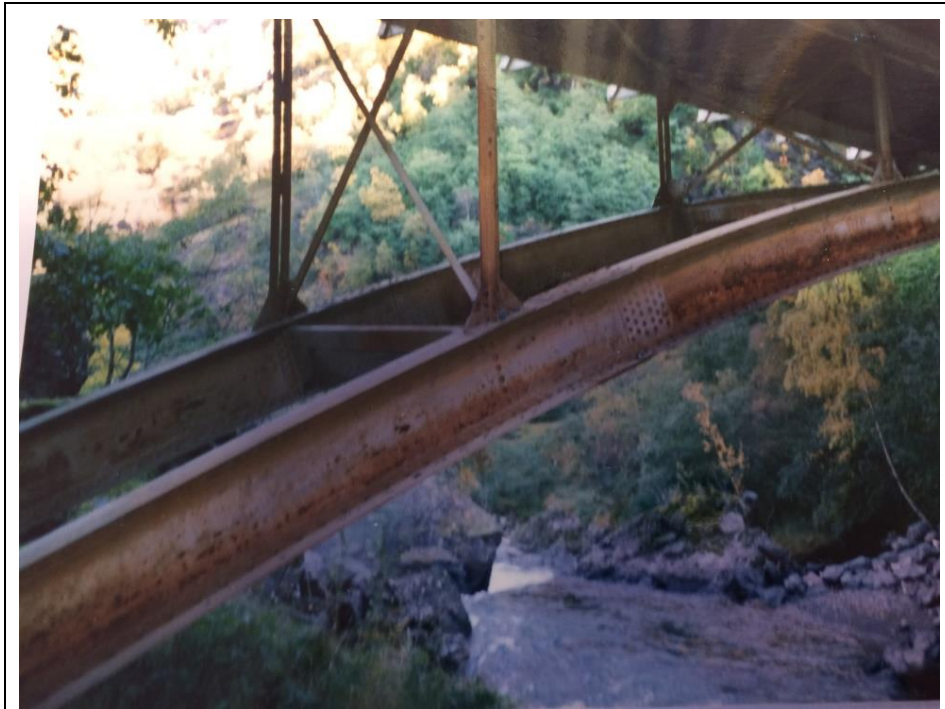
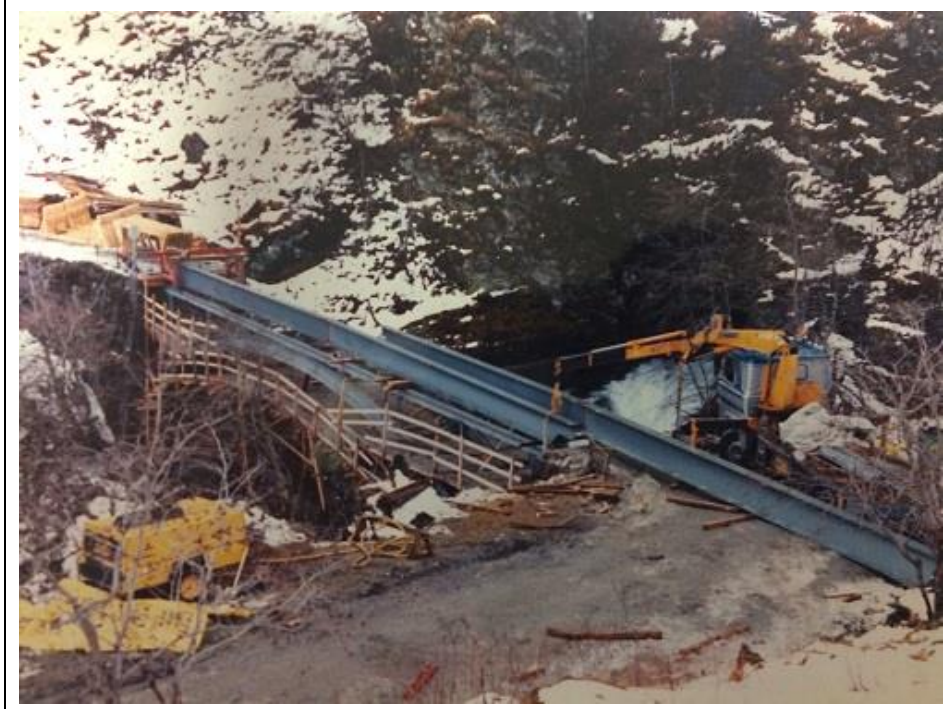
ZINGA Norway AS inspiserer brua sammen med Safe Control i 2016, etter 25 år. Tilstanden er fortsatt svært bra. Det ble observert enkelte små områder med lett korrosjon. Ingen avflassing eller underkryping.

<p>Områder med lett korrosjon målte lite sink.</p>	<p>Mekanisk skade på varmgalvanisert rekkverk repareres med ZINGA</p>

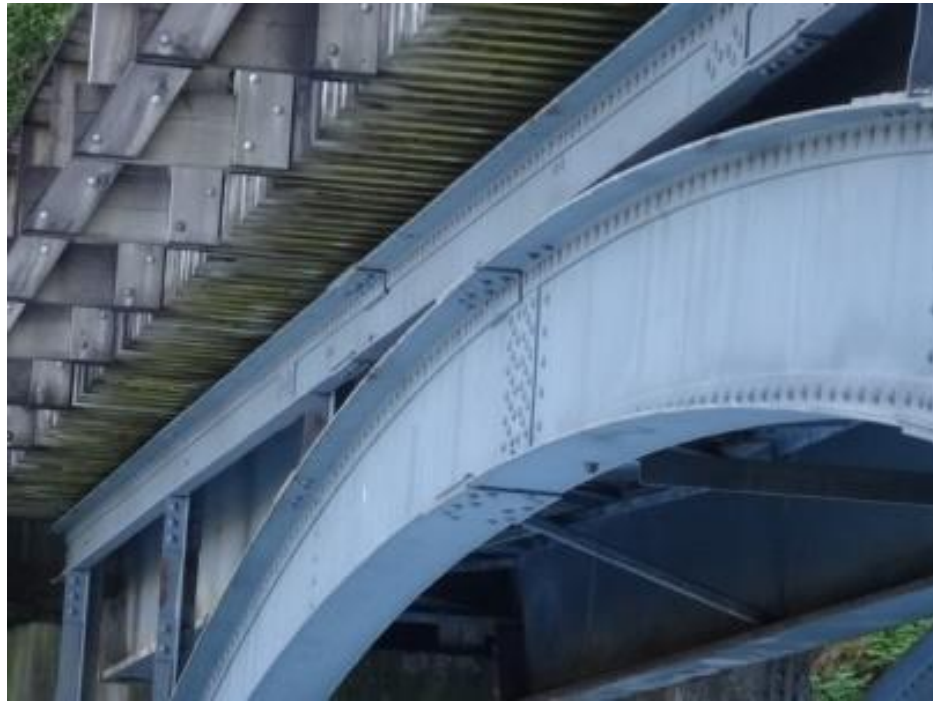
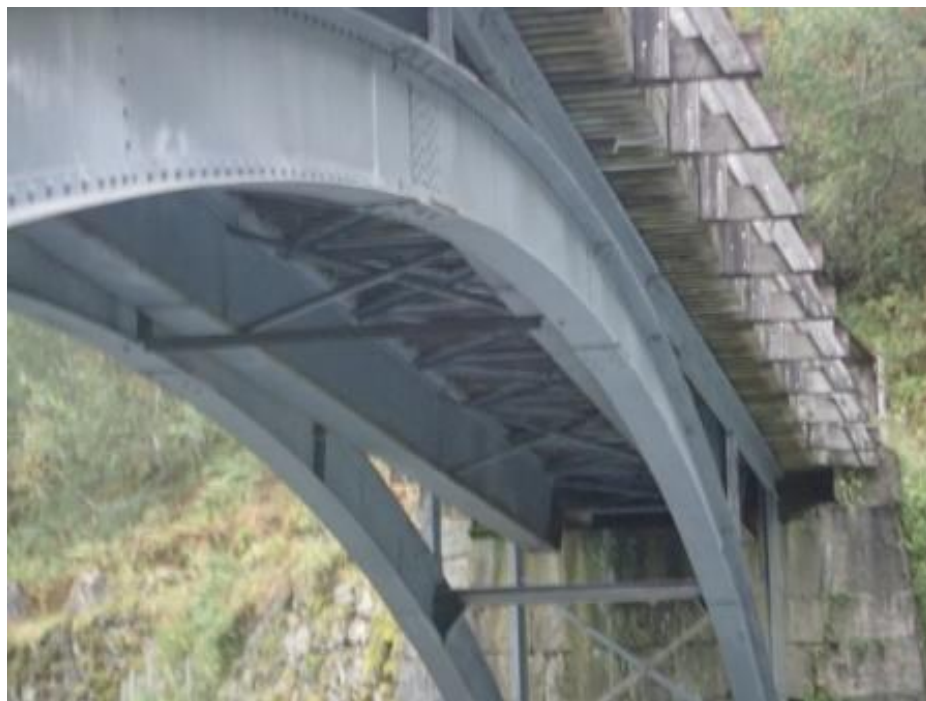
Beskyttelsen er fortsatt i god befatning etter 26 år (Se bilder under fra 2016). Enkelte områder vises lett korrodering og er et tegn på at det er lite sink igjen i disse områdene. Rehabilitering av sinkbeskyttelsen bør utføres mens den fremdeles gir god katodisk effekt (effekten avtar ved mindre enn 50 my belegtykkelse).
