# OVERFLATEBEHANDLING PÅ STÅLBRUER

Effektiv rehabilitering med katodisk korrosjonsbeskyttelse

Katodisk  
beskyttelse på  
stålbruer

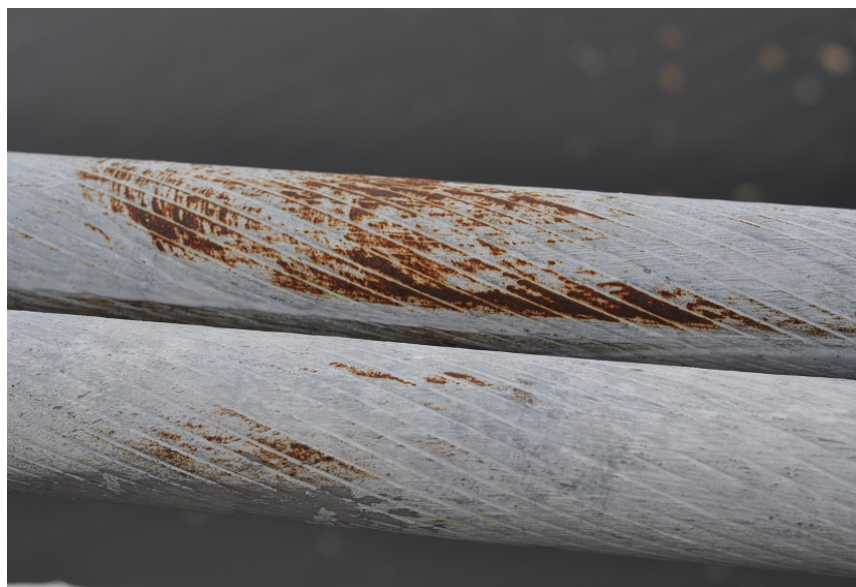
Aktiv, katodisk beskyttelse

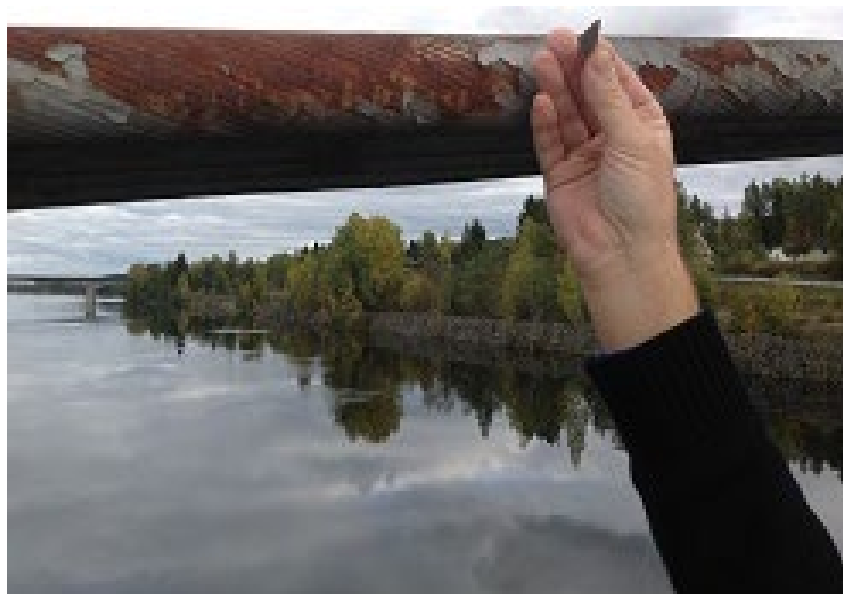
Tradisjonell passiv barrierebeskyttelse

Ingen underkryp, avflassing eller vedlikehold på 29 år!

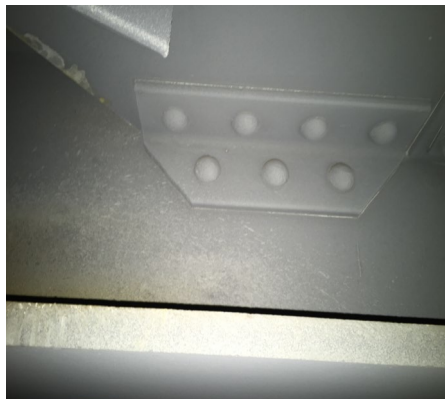
3-års inspeksjon viser ingen svikt i belegget

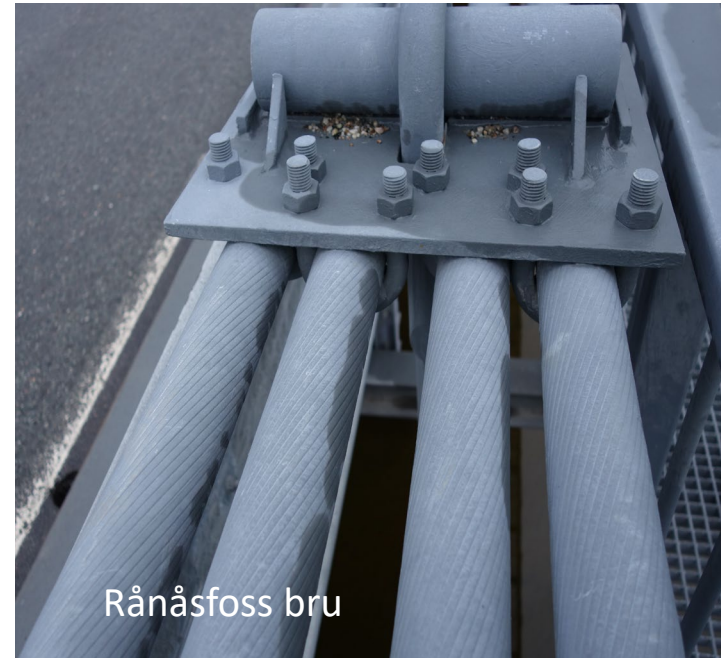
## 5-års kontroll på brukabler viser ingen svakheter

(Utført av Ingeniør Aas-Jakobsen AS)

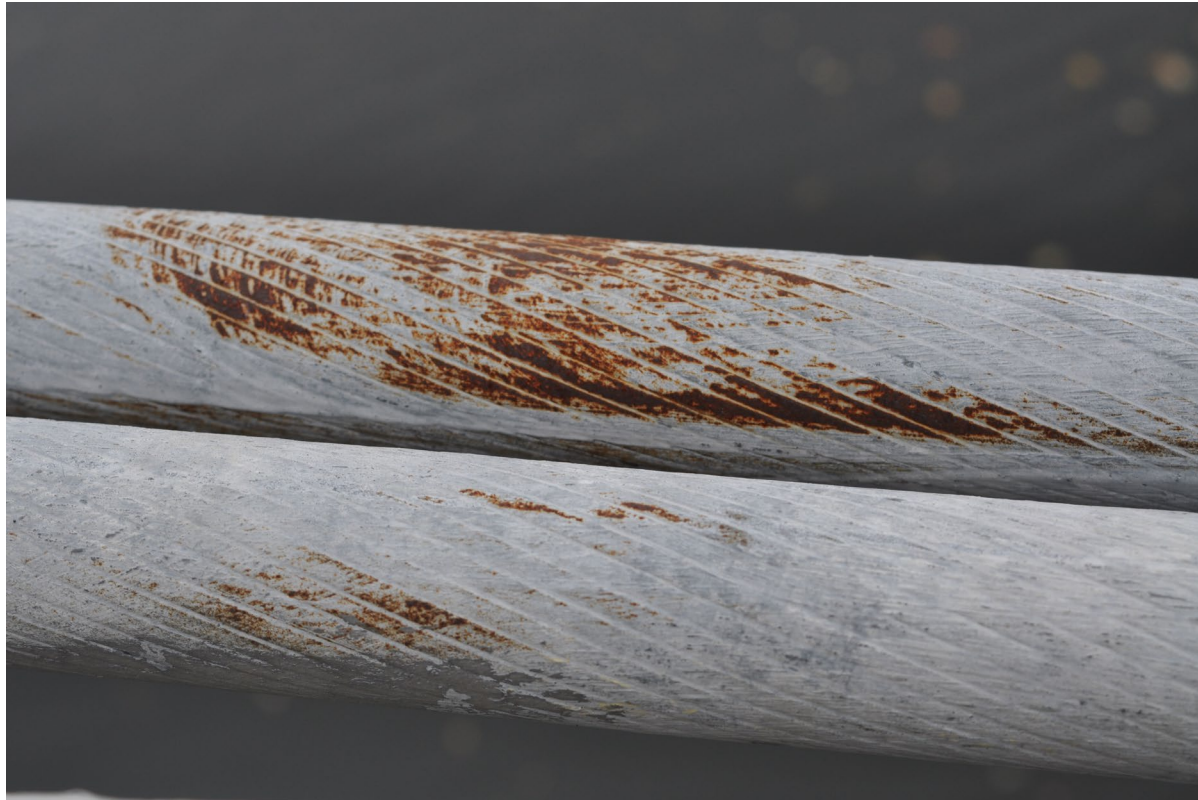
Kalvøybrua i Oslofjorden, over salt sjø

# ZINGA på brukabler etter 29 års eksponering

Stedvis lite eller ingen sink igjen, allikevel ingen alvorlig korrosjon

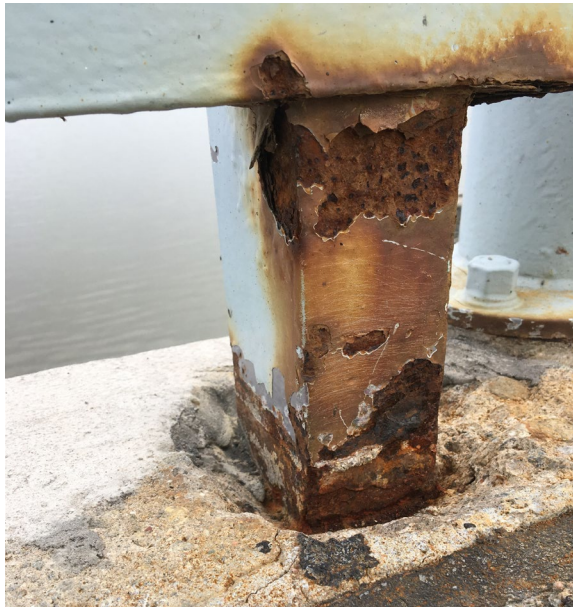
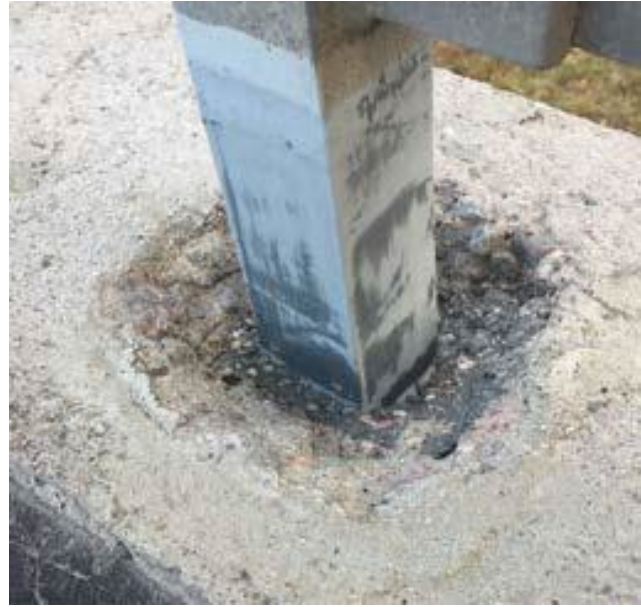
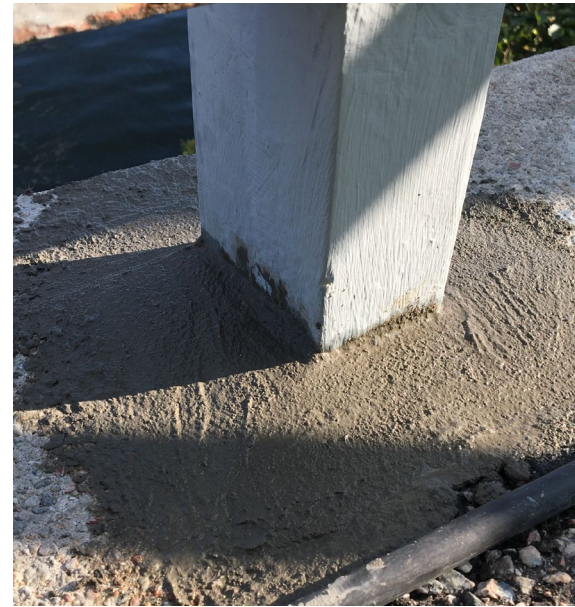
## Innstøpt brurekkverk

ZINGA klarer kontakt med betong og ferskvann 1 time etter at det har tørket, ca 2 timer etter påføring

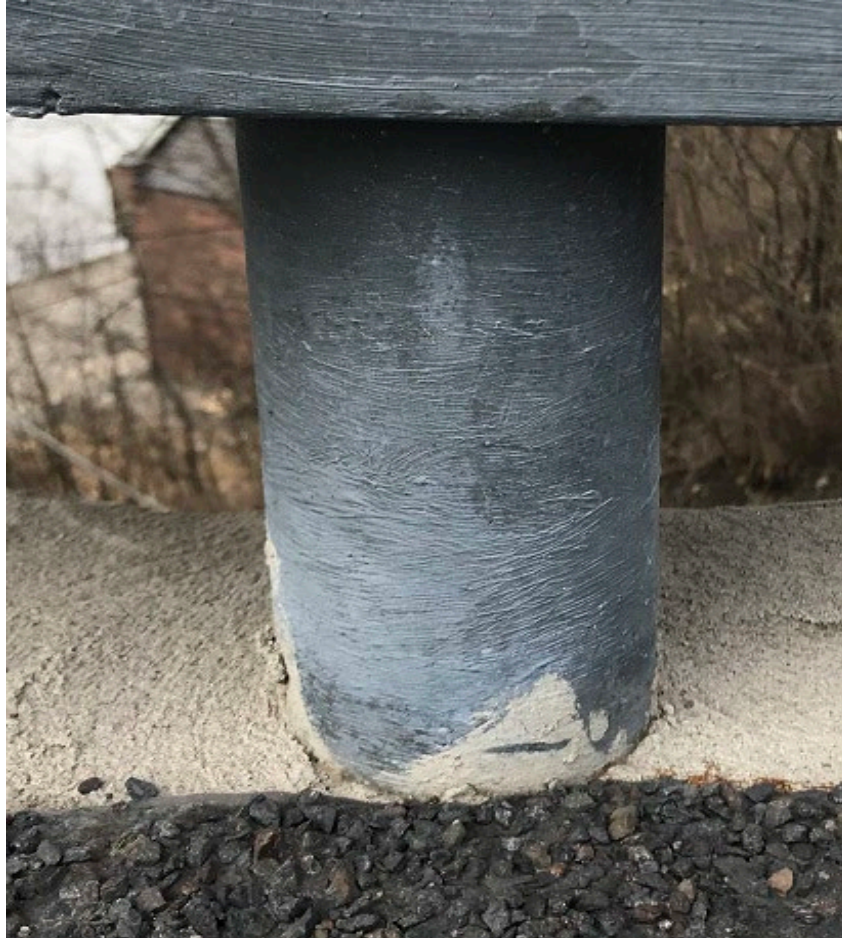
Sandesund bru, Sarpsborg

Innstøpt brurekkverk etter 8 år

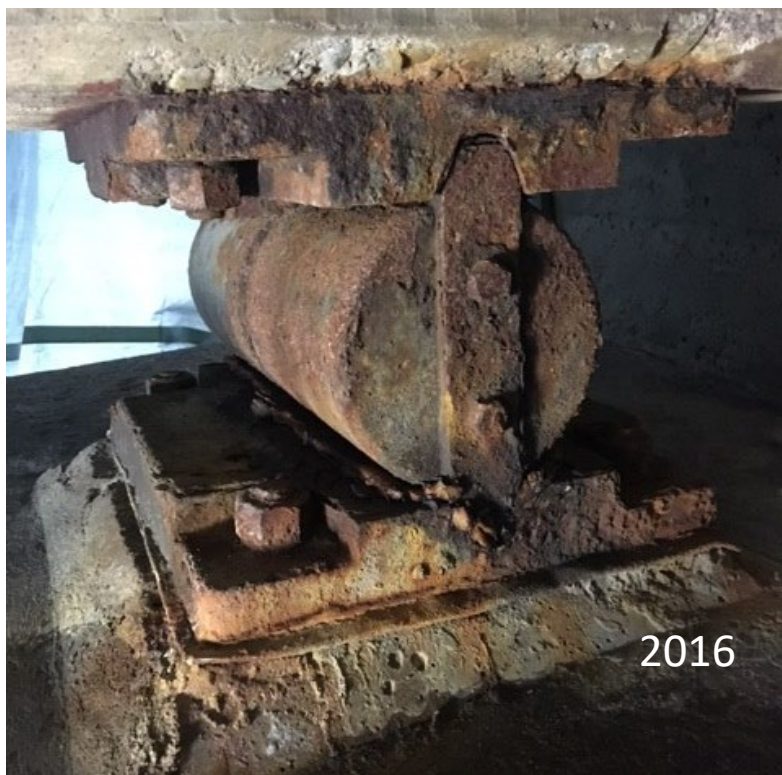
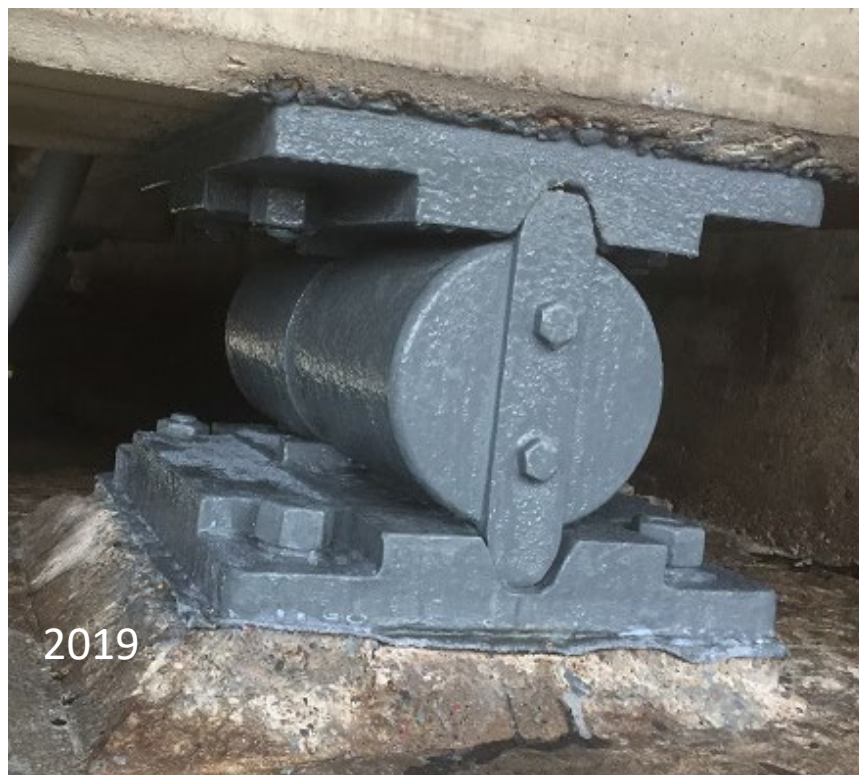
# Brulager

Ingen svakheter etter 3 år

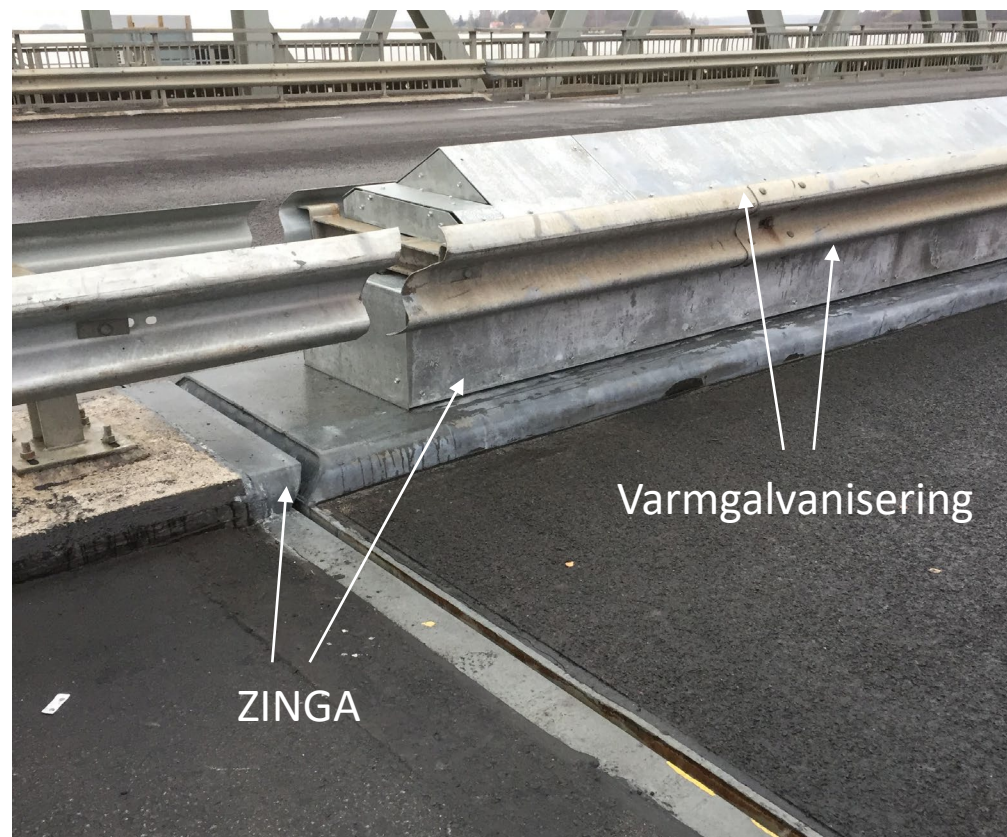
Nytt asfaltdekke lagt direkte på ZINGA

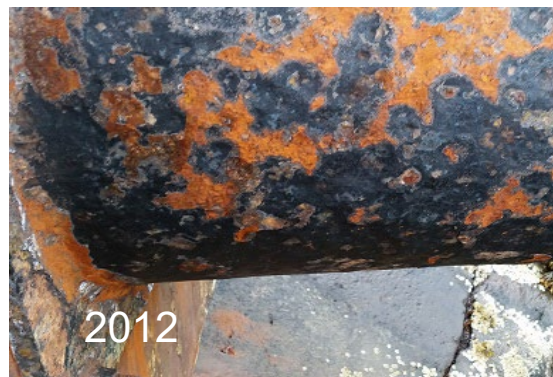
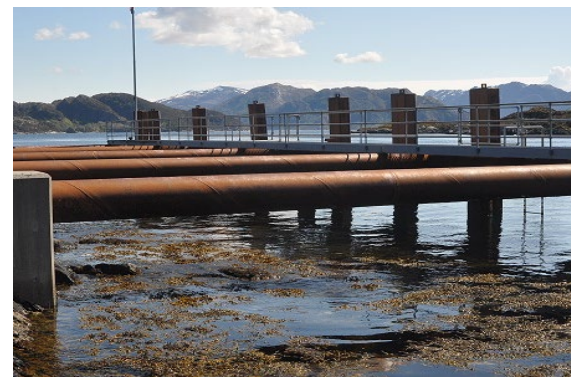
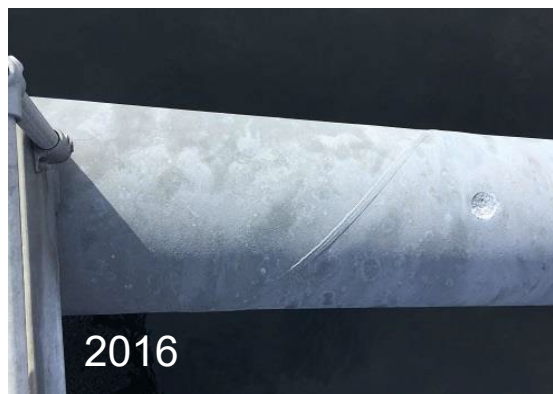
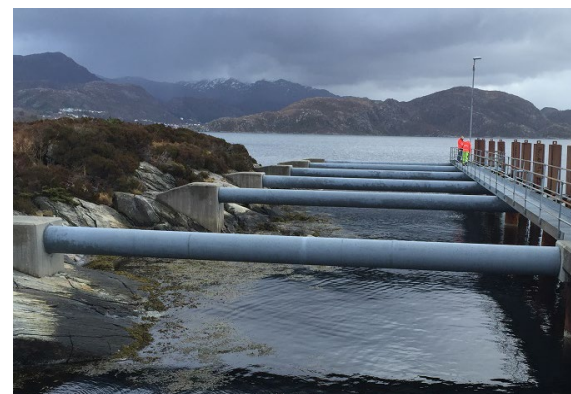
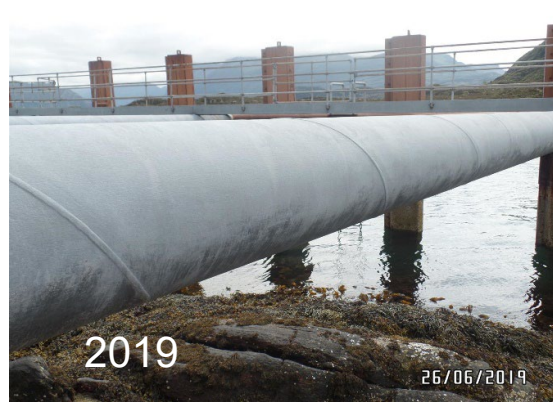
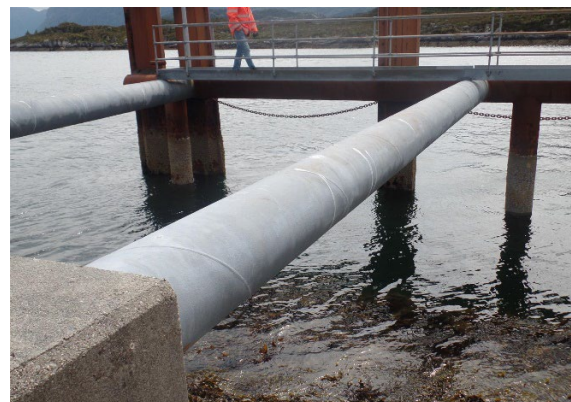
Ubehandlet, kraftig korrodert stål.

Behandler med ZINGA etter 19 år.

Etter 7 år er beskyttelsen

fremdeles god.

Obs! Det ble tidlig påvist noe manglende forbehandling og for tynt belegg i enkelte områder. ZINGA AS har anbefalt utbedringer.

Entreprenøren klarte ikke å få saltnivået lavere enn 63 mg/m<sup>2</sup> før påføring. Det ser allikevel foreløpig ut til ikke å ha påvirket beleggets holdbarhet

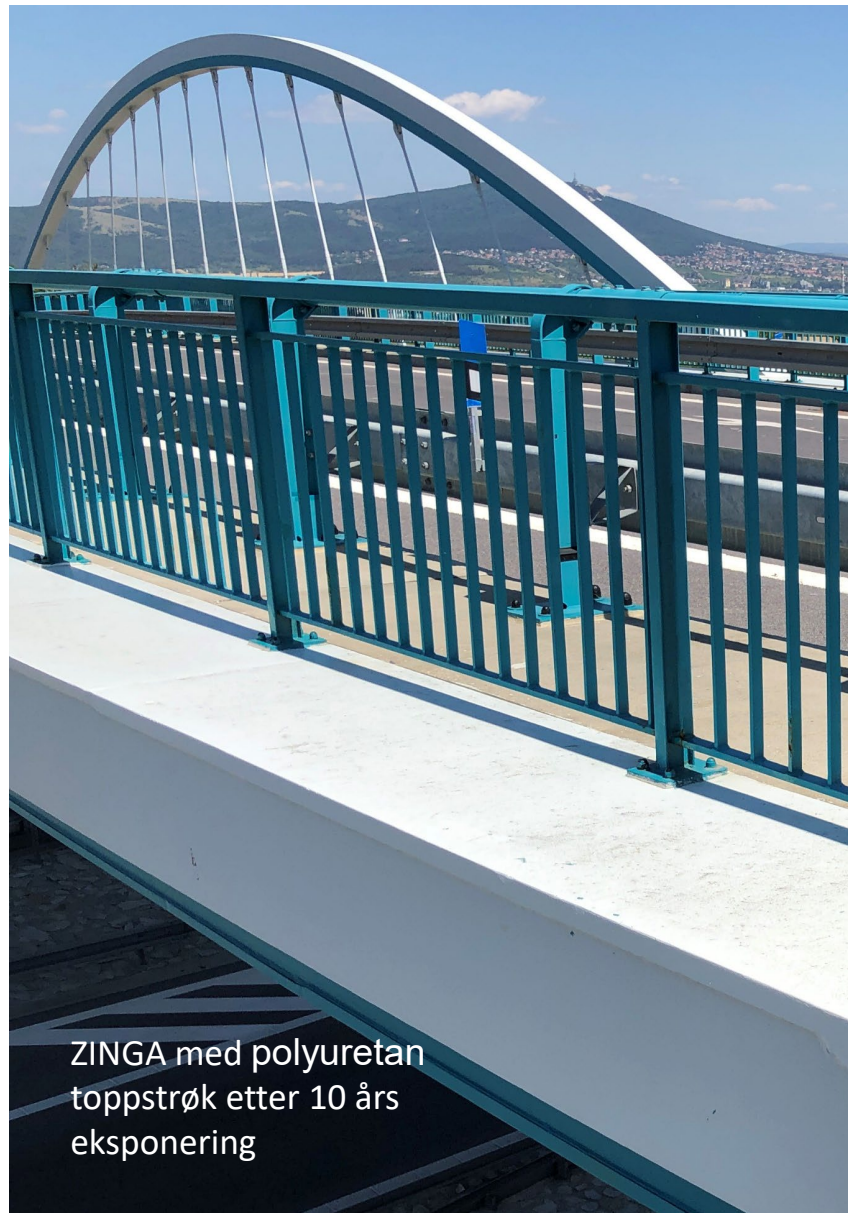
ZINGA med polyuretan  
toppstrøk etter 10 års  
eksponering

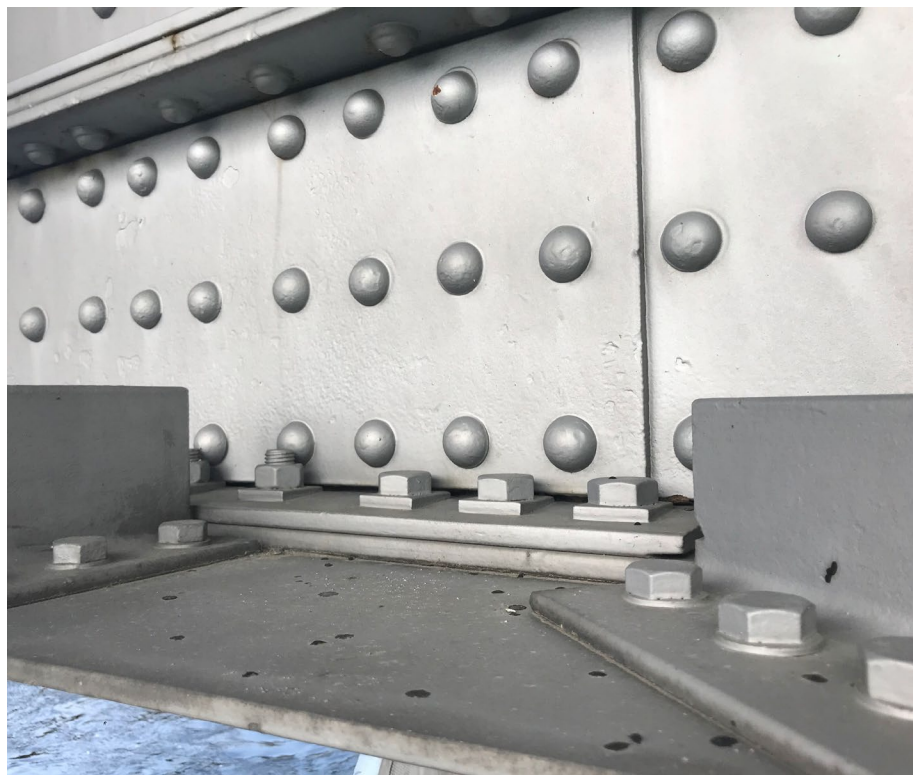
Bommestad bru, Vestfold

## ZINGA Duplex etter 18 år

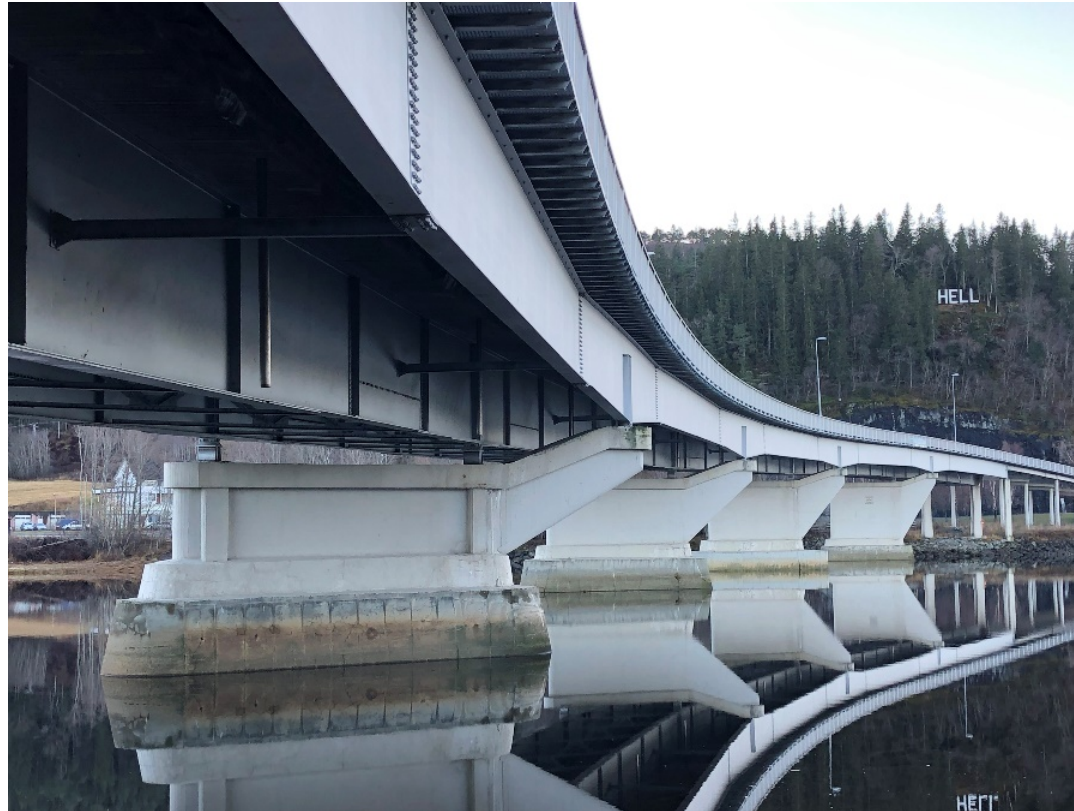
Hell bru, Trøndelag

# ZINGA Duplex etter 24 år

Deler av brua ble reparert med ZINGA og toppstrøk
