# OVERFLATEBEHANDLING PÅ STÅLBRUER

Effektiv rehabilitering med katodisk korrosjonsbeskyttelse

# ZINGA®

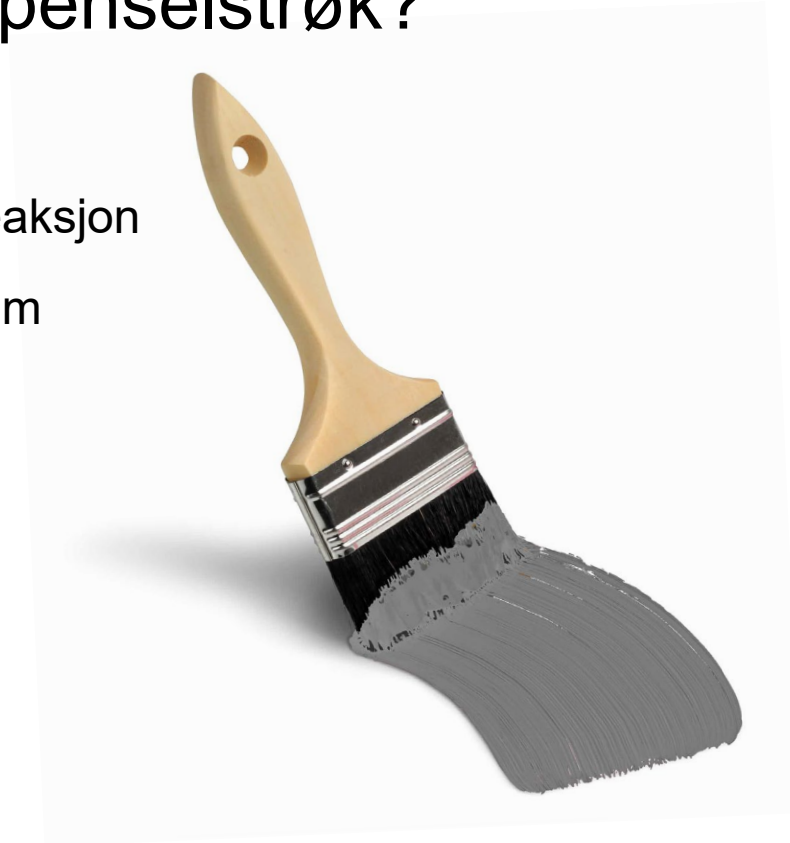
## Galvanisering med et penselstrøk?

- Sink på stål gir elektrokjemisk reaksjon
- Galvanisk beskyttelse er minimum 850 mV (millivolt)
- Varmgalvanisering: Ca 1 Volt
- ZINGA: 1,1 Volt

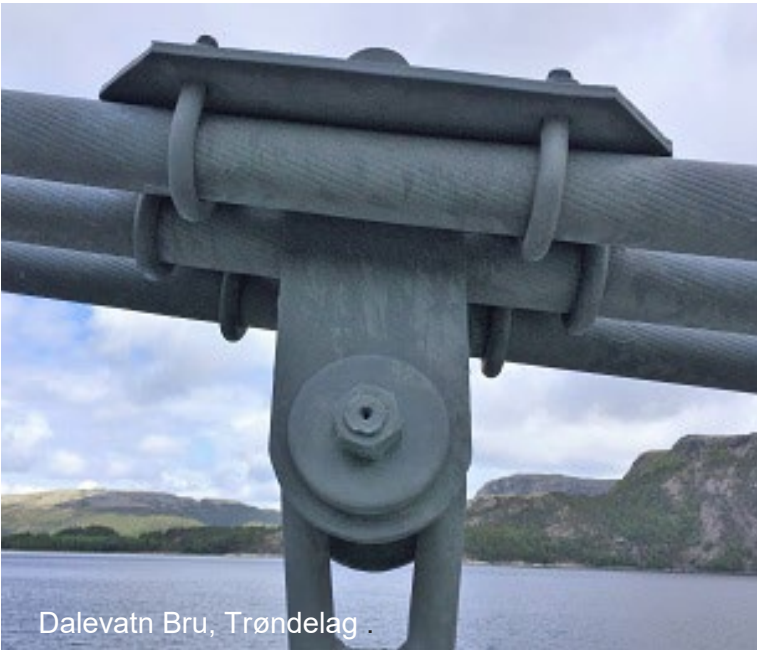
## Sintef vurderer holdbarhet for 120μ ZINGA

- Værharde kyststrøk (C5): 15-20 år
- Indre kyststrøk: 20-25 år
- Innlandsstrøk: Mer enn 25 år

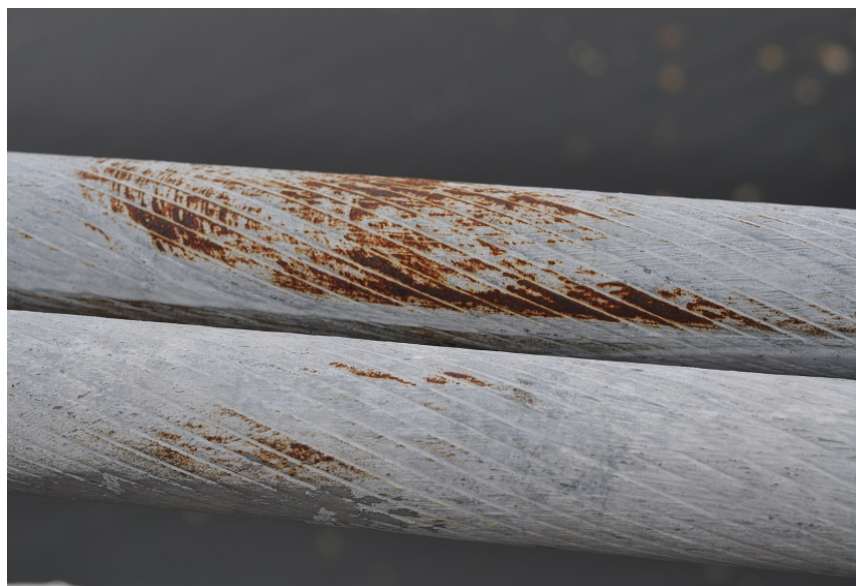
Aktiv, katodisk beskyttelse

# Aktiv, katodisk beskyttelse versus passiv barrierebeskyttelse (maling) etter 30 år

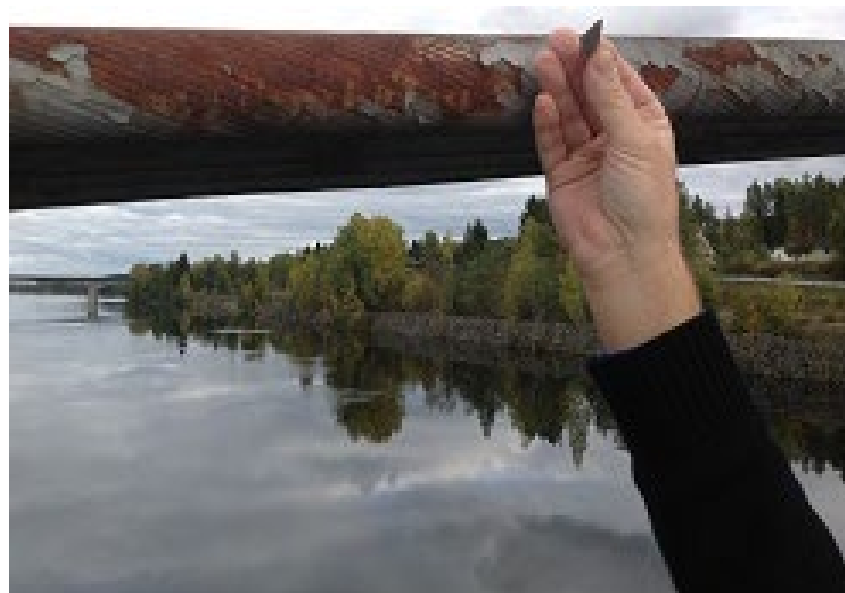
Tradisjonell passiv barrierebeskyttelse

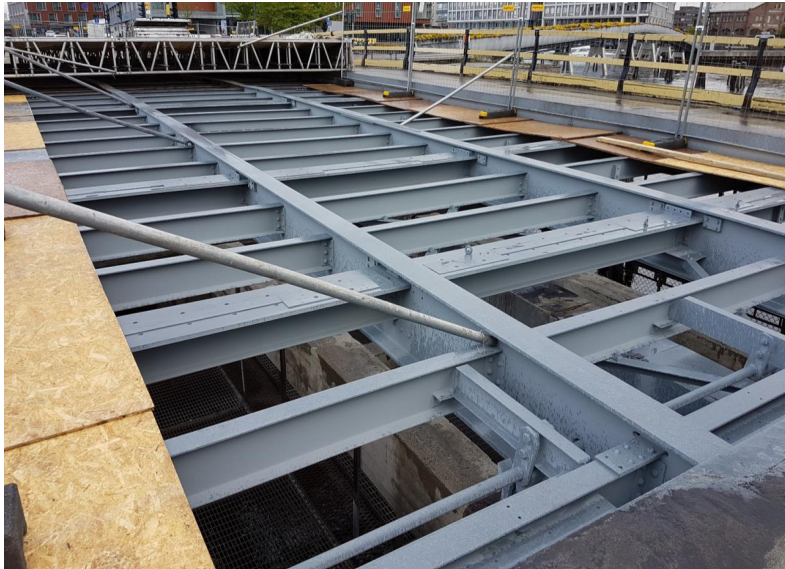
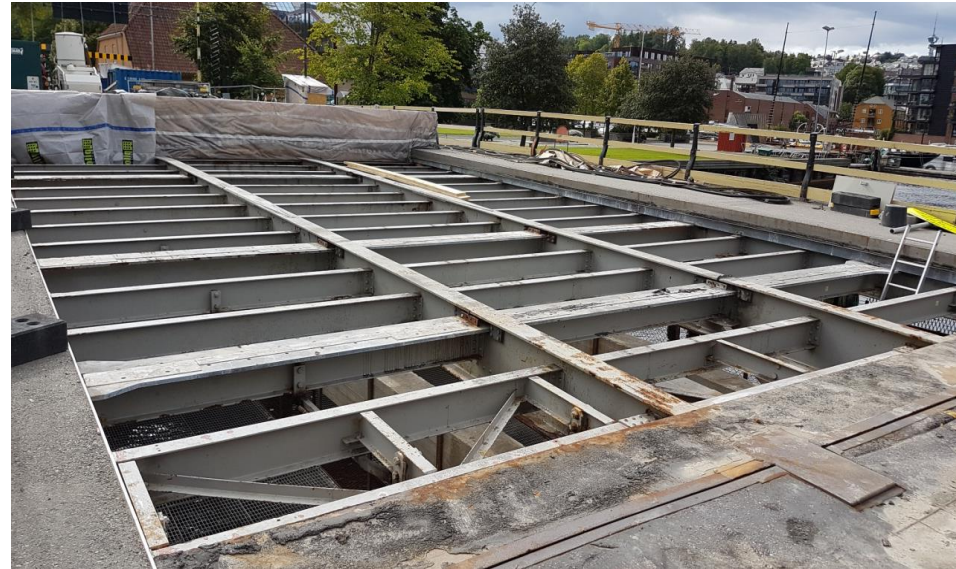
## Områder med komplisert tilkomst

Underkorrosjon og avflassing kan ikke forekomme

Nedbryting følger stedets offerrate for sink

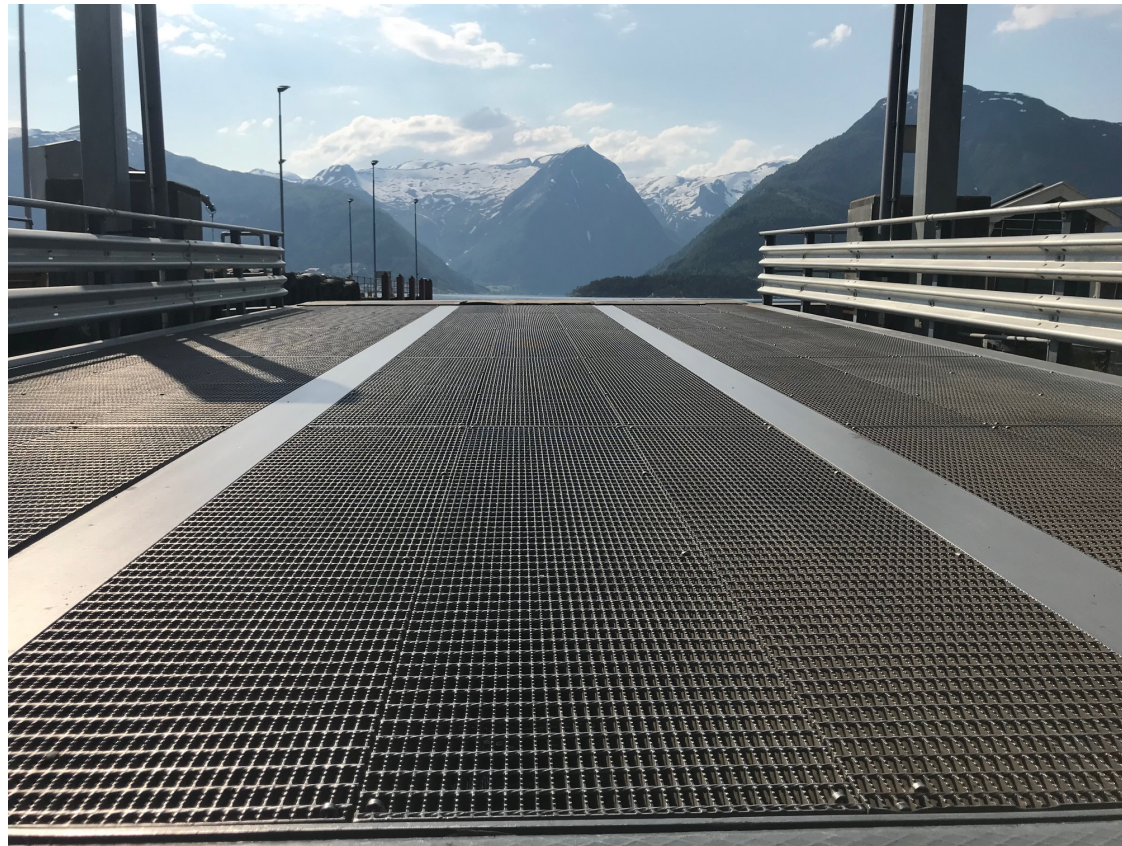
# Kjørelem på fergeterminal i Sognefjorden

Belegget har tålt piggdekk og tung transport

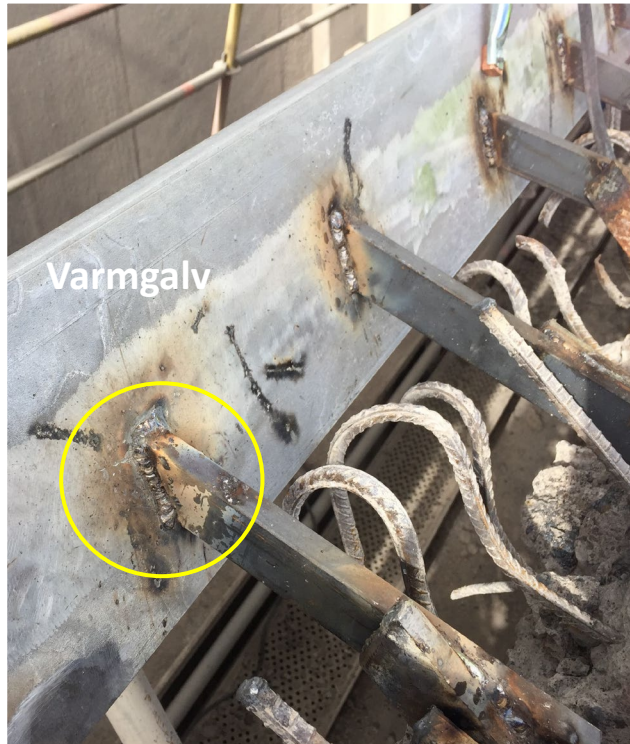
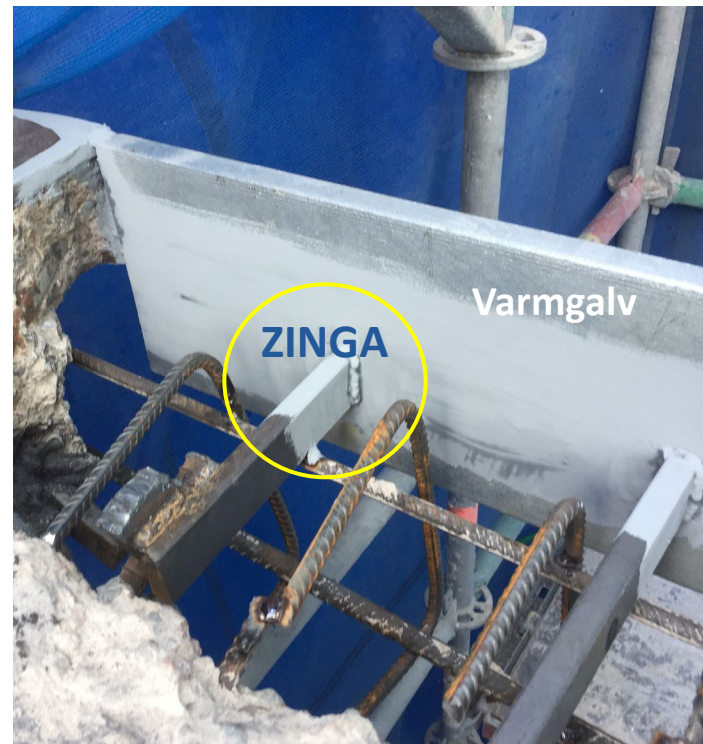
# Sveiset på varmgalvanisert stål

Beskyttet med ZINGA før innstøping

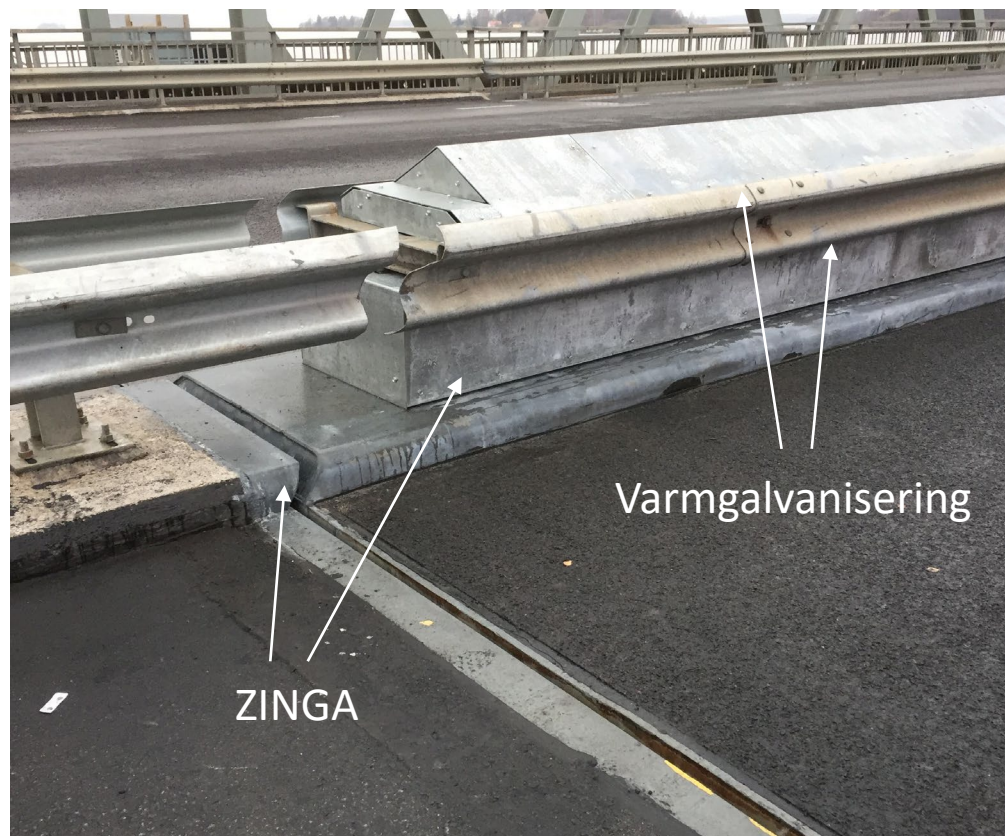
## ZINGA i kombinasjon med varmgalvanisering og varm asfalt

Nytt asfaltdekke lagt direkte på ZINGA
