ZINGA
GALVANIC
COATING
SYSTEMS

Reparerer og fornyer
galvaniserte høyspentmaster

Regalvanisering er naturvennlig, kostnadseffektivt og
det gjenskaper den galvaniske beskyttelsens holdbarhet

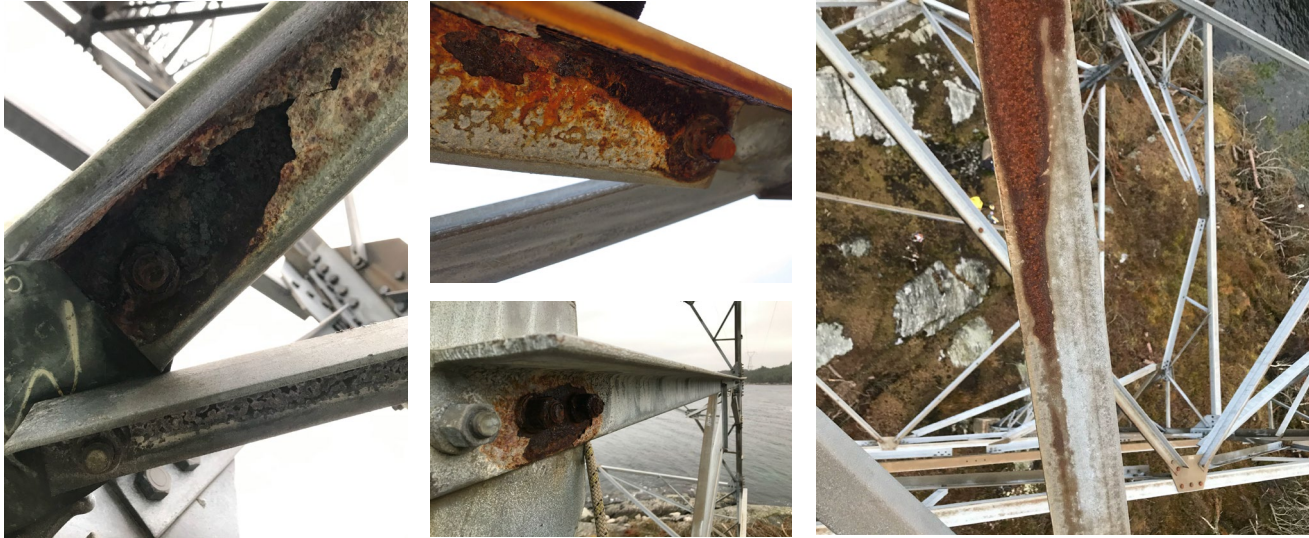
Korrosjonsskader (2)

- Uansett beskaffenhet; stålet kan rehabiliteres og reddes. Korroderte områder krever bare litt ekstra innsats
- ZINGA gir katodiske beskyttelse (elektrokjemisk reaksjon mellom sink og stål). Det er ingen begrensning for grad av korrosiv tæring før rehabilitering
- Områder med korrosjon (ingen sink igjen/gravrust) kan repareres med 100% kompatibel, ren sink

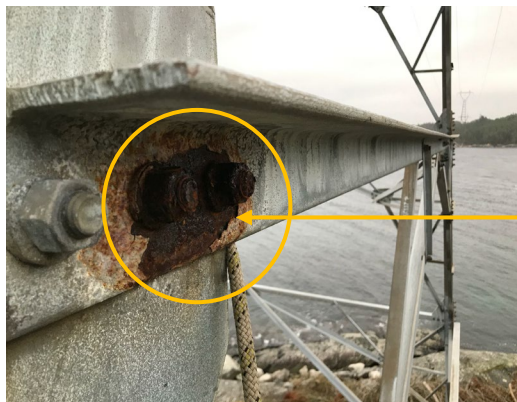
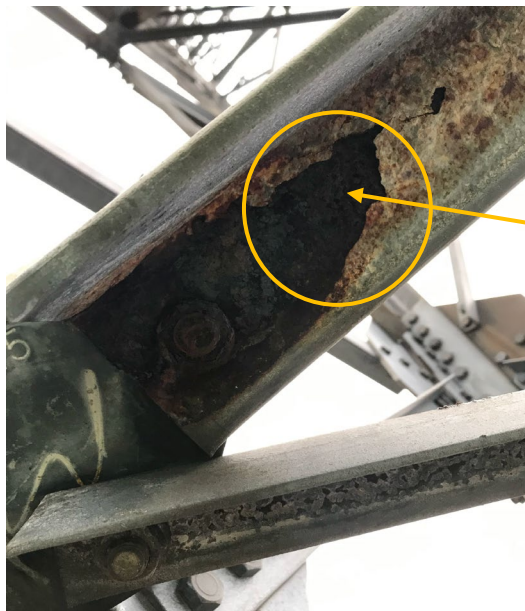
Typiske skader i kystmiljø (C5)

- Rustne bolter bør vurderes skitet ut. Rens og påfør 1 strøk ZINGA før ny galvanisert bolt monteres
- Når ZINGA er berøringstørr (etter ca 10 minutter v/ 20C) kan ny bolt monteres. Når ZINGA senere påføres i hele området, påføres det også godt rundt den nye bolten. ZINGA legger seg inn i eventuelle åpninger og minimerer videre inntrengning av vann/salt
- Sinkens holdbarhet påvirkes av atmosfærisk salt, spesielt i kystområder. Kystområder har også mye nedbør som renses topp- og sideflater for salt og dermed minimerer sinkens nedbrytnings-hastighet. Derimot blir salt i større grad værende på strukturens undersider og korrosjon oppstår tidligere
- Uansett rustgrad, det lar seg reparere. Har korrosjonen gått ekstra langt bør strukturens styrke og «bæreevne» vurderes. (Eventuell utskifting av mindre elementer; eksempelvis bolter, stag?)

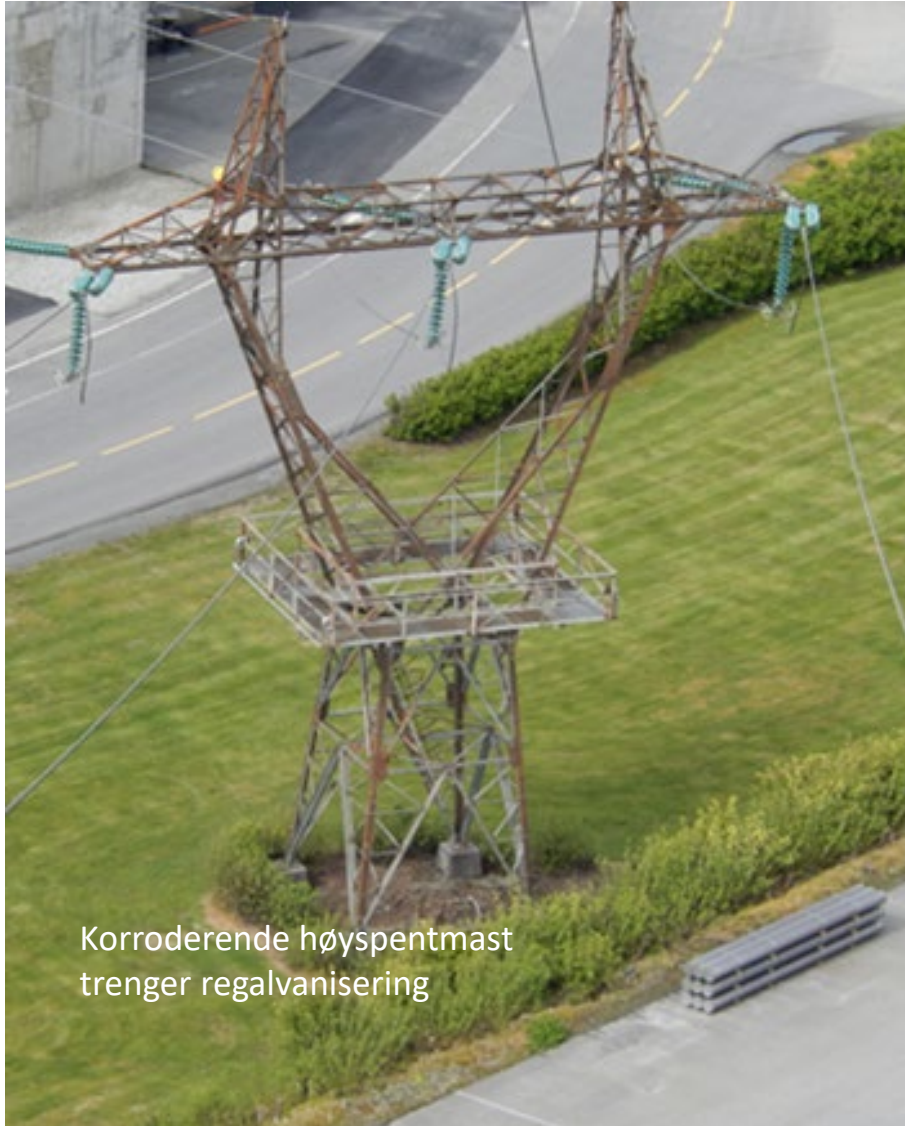
Korroderende høyspentmast
trenger regalvanisering

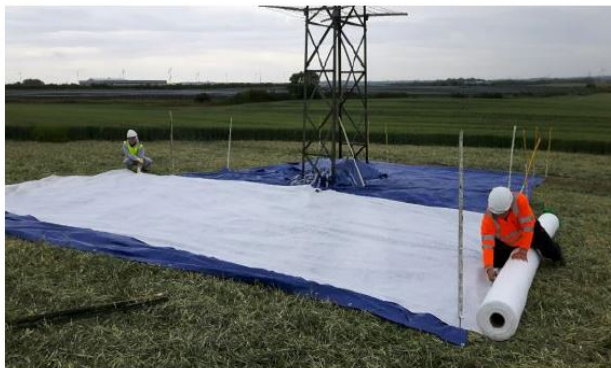
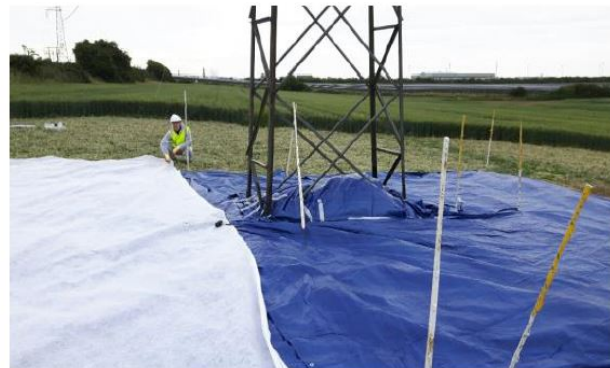
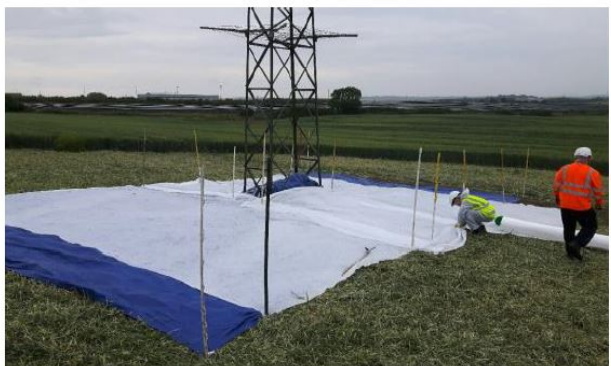
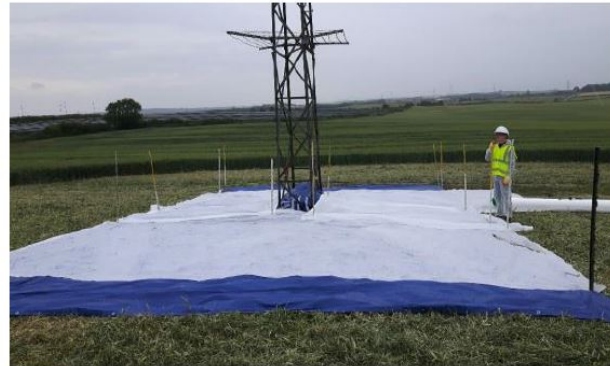
Forberedelser før våtblåsing

- Støvet er innkaplet i vann og faller stort sett rett ned (med vannet)
- Presenning plasseres på bakken under og rundt masten for å samle opp avfall
- Det anbefales å bruke naturvennlig blåsemiddel (eksempelvis garnet sand)

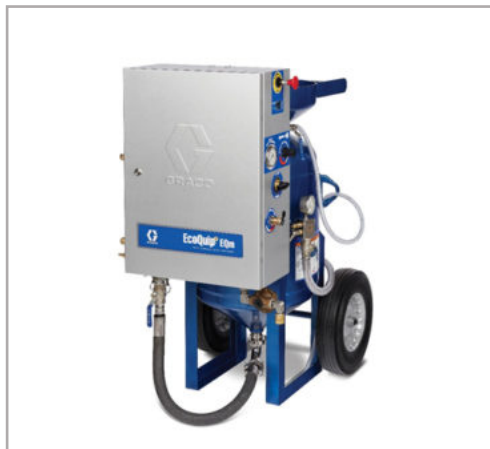
Slik fungerer Våtblåsing

- Blåsemedium og vann tilføres i maskinen og blandes sammen i en beholder. En pumpe og trykkluft fører ferdig blanding ut gjennom slangen til håndtak/blåsedyse.
- Med ChlorRid saltoppløser og sand blandet i vannet, fjernes rust, forurensinger og salter effektivt, samt gir god ruhet i 1 og samme operasjon!
- Mengde blåsemiddel reduseres med 60-75%, sammenlignet med tradisjonell sandblåsing
- Våtblåse-maskiner finnes i flere størrelser og kan levers med lange nok slager til å nå til toppen av en høyspentmast
- ZINGA AS kan eventuelt være behjelpelig med kontakt for utleie av utstyr og profesjonelle team

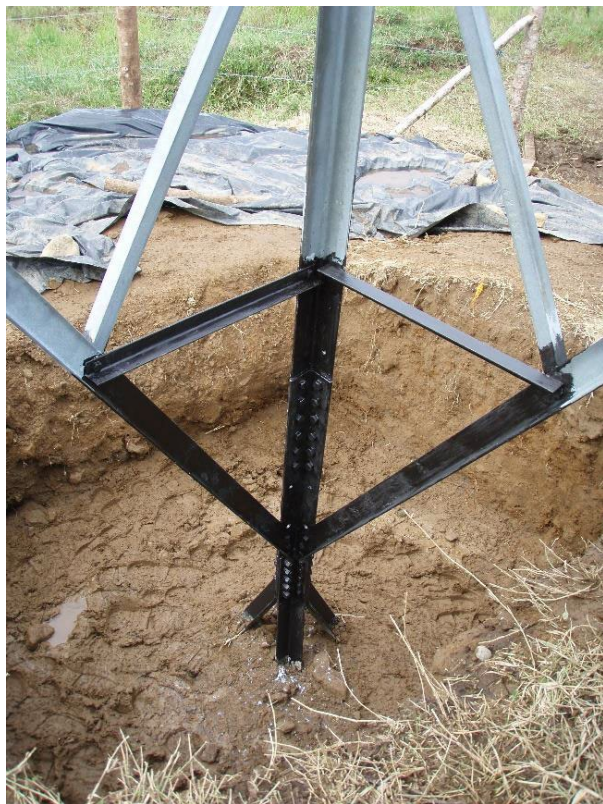
Masteføtter i jord

Masteføtter som står i jord eller kan bli utsatt for kjemisk påvirkning fra gjødsel eller annet, bør få et toppstrøk med ZINGATAFREE Mio PU.

En ekstrem maling som er 100% kompatibel med ZINGA og tåler å stå i sur jord og salt. Tåler også godt mekanisk påvirkning fra sand/stein.

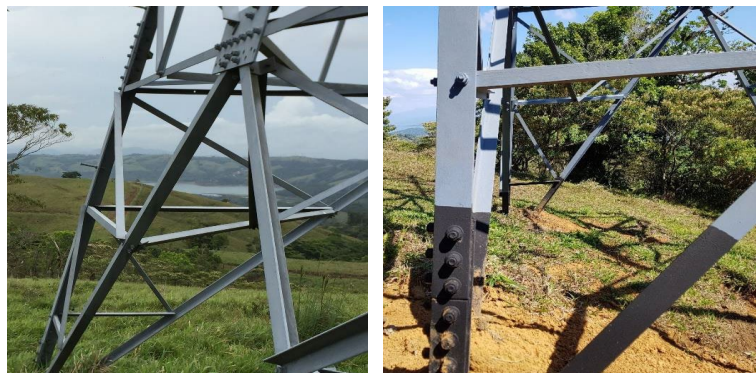
Regalvaniserte master.
Etter 8 års eksponering

Ingen skader ble observert

Forbehandling: Høytrykkrens + håndverktøy

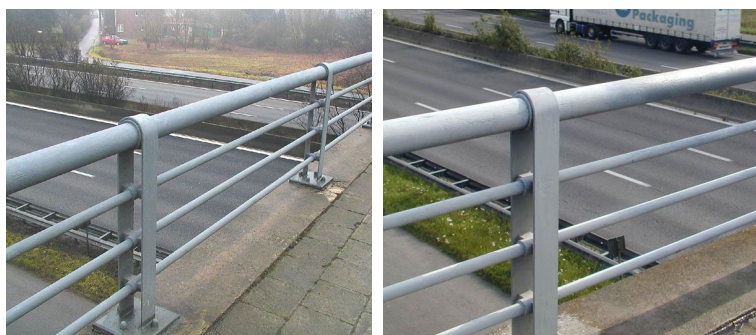
Regalvanisert brurekkverk.
Etter 21 års eksponering

Brua går over sterkt trafikkert motorvei
i Belgia

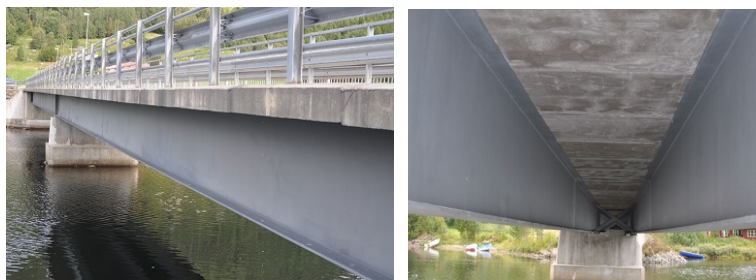
Bru i Hol Kommune.
Etter 28 års eksponering

Ingen behov for vedlikehold i perioden

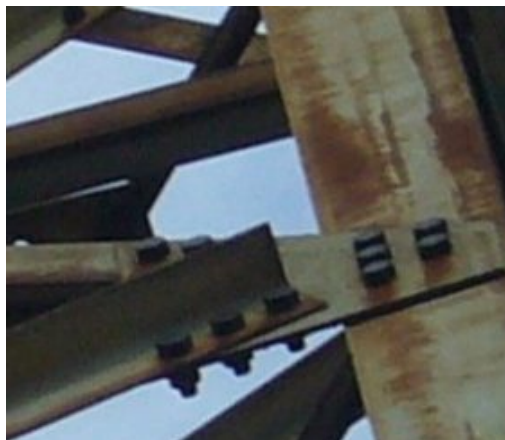
Lite sink igjen

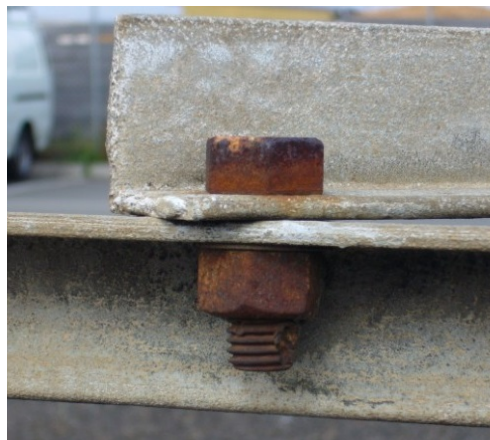
Bolt/mutter skiftes ut?

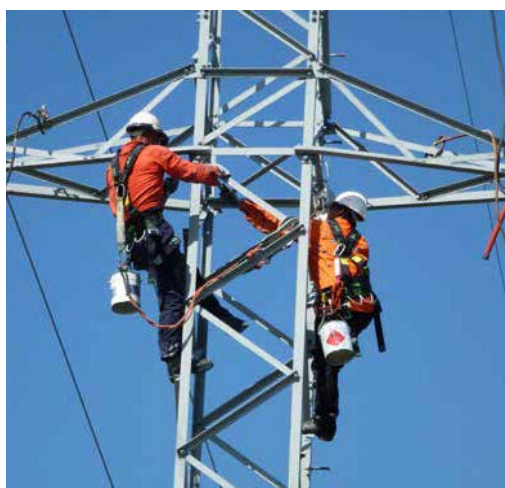
Ny sink påføres

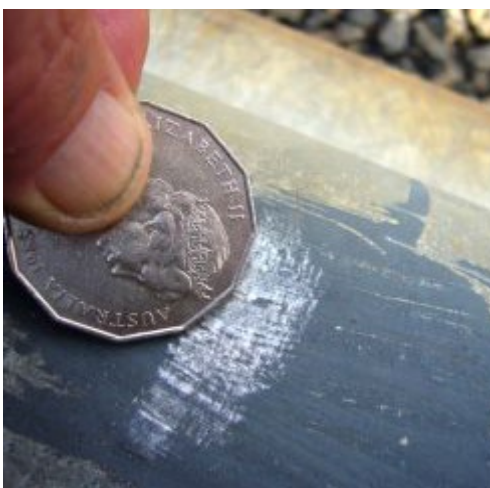
Klart for neste strøk

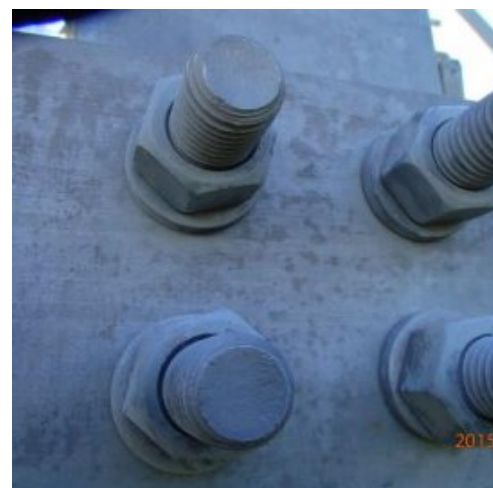
Ferdig regalvanisert
