# Fornyhet galvanisering redder **HØYSPENT- MASTER** over hele verden!

Nedslitt galvanisering kan bygges opp igjen på stedet til ønsket tykkelse og med fornyet levetid!

# Rapport:

## Galvanisk korrosjon årsak til mastehavari!

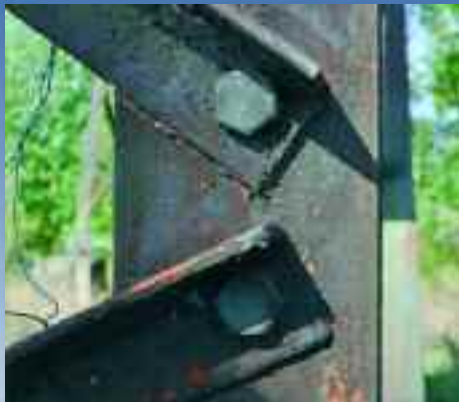
Rehabilitering med malingsprodukter vil ikke vare og er kun en utsettelse av nødvendig regalvanisering.

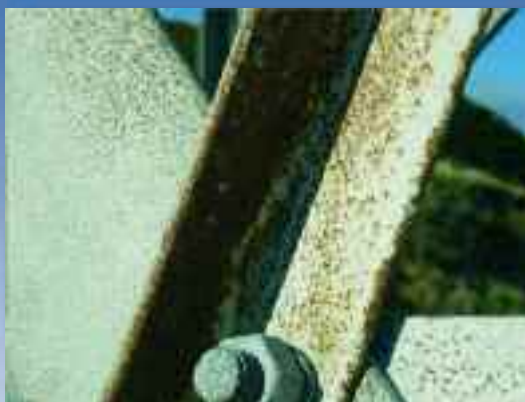
Den originale galvaniseringen er snart slutt og strukturen er dermed kommet inn i en kritisk fase.

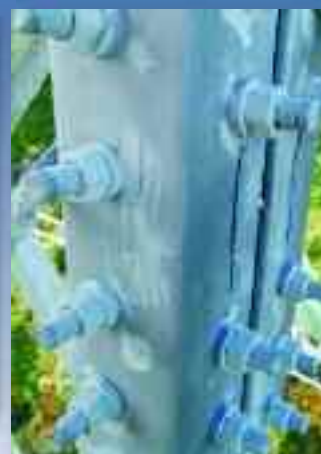
Lokale reparasjoner. Rustne bolter er regalvanisert med to strøk ZINGA flytende galvanisering.

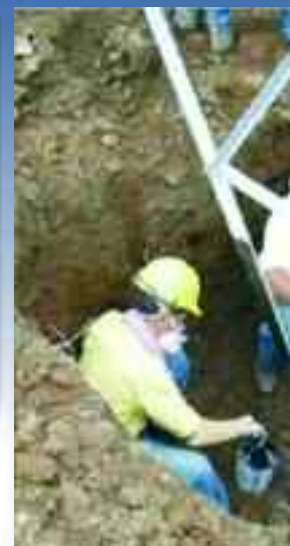
Master nær kysten. Mastefot og betongelementet er godt beskyttet for å hindre inntrenging av saltvann.

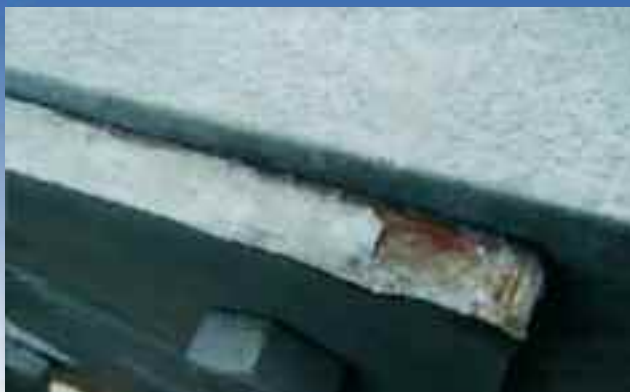
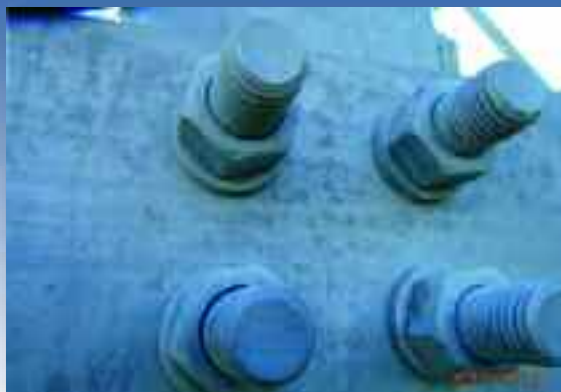
Ved transport og montering oppstår det ofte skader på varmgalvanisering. Det er viktig at disse områdene blir reparert med ny galvanisering.
