Fornyhet galvanisering redder

HØYSPENT- MASTER

Nedslitt galvanisering kan bygges opp igjen på stedet til ønsket tykkelse og med fornyet levetid!

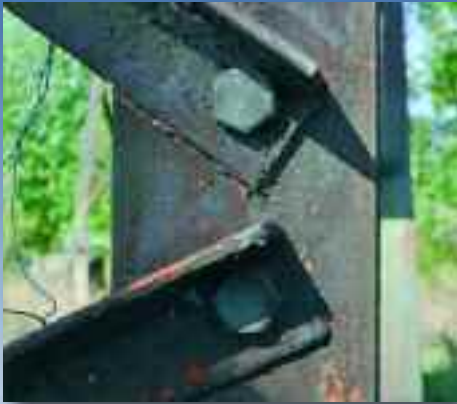
Rehabilitering med malingsprodukter vil ikke vare og er kun en utsettelse av nødvendig regalvanisering.

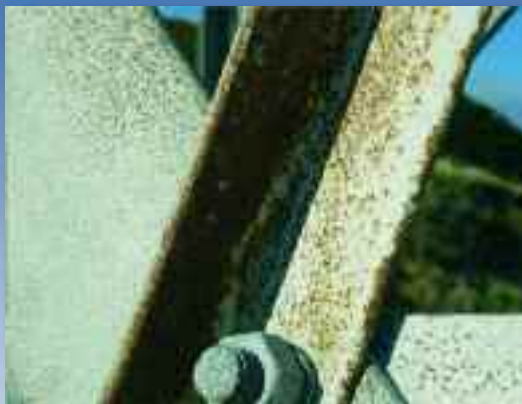
Den originale galvaniseringen er snart slutt og strukturen er dermed kommet inn i en kritisk fase.

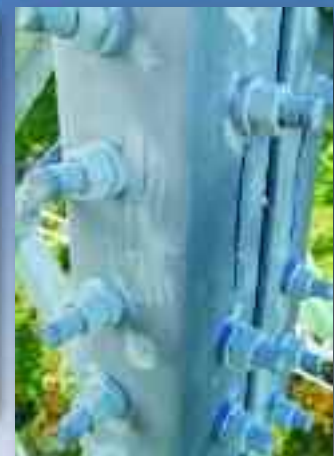
Lokale reparasjoner. Rustne bolter er regalvanisert med to strøk ZINGA flytende galvanisering.

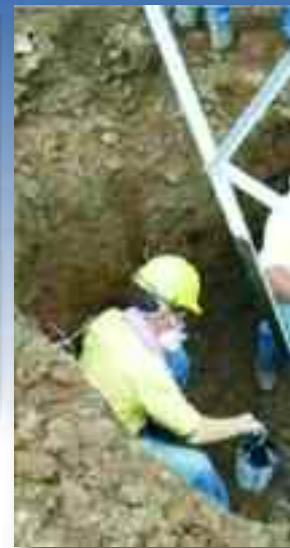
Master nær kysten. Mastefot og betongelementet er godt beskyttet for å hindre inntrenging av saltvann.

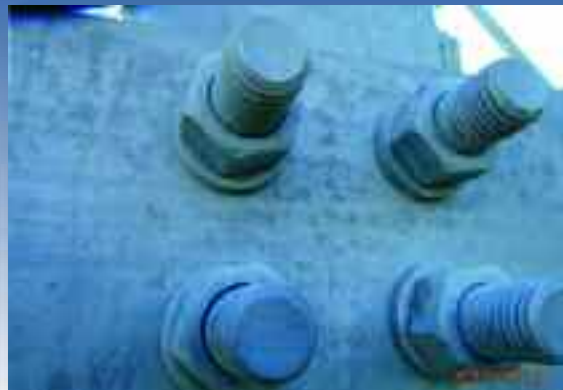
Ved transport og montering oppstår det ofte skader på varmgalvanisering. Det er viktig at disse områdene blir reparert med ny galvanisering.

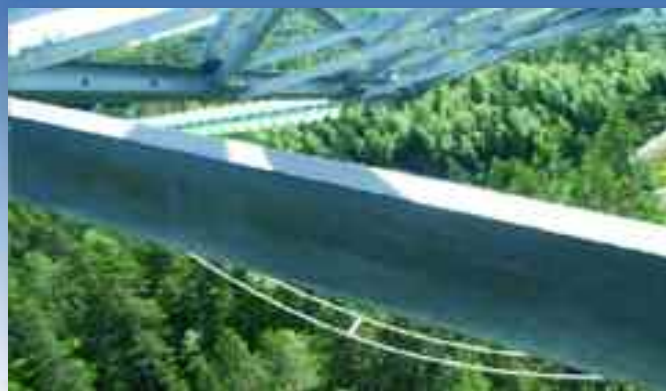
Zinganiseringen får etter hvert en blålig tone som indikerer dannelse av sinkkarbonater.

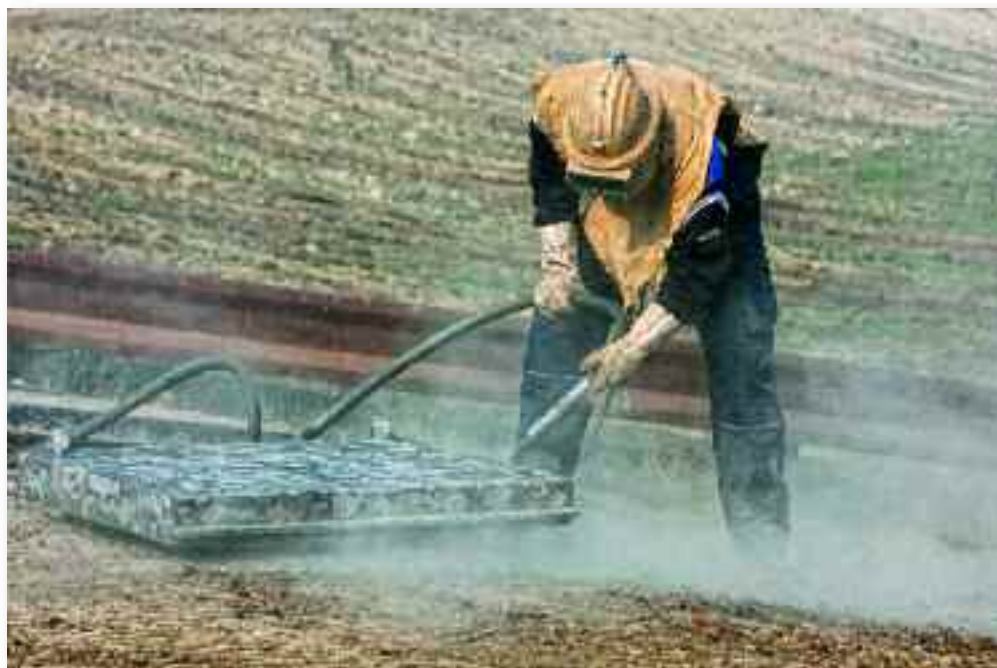
Sandblåsing er nødvendig på nedgravde mastefester.
