# Hausmanns bru, Oslo

## Rehabilitering 2014

Eier: Oslo Kommune

System: Duplex; ZINGA 80 my + overmaling

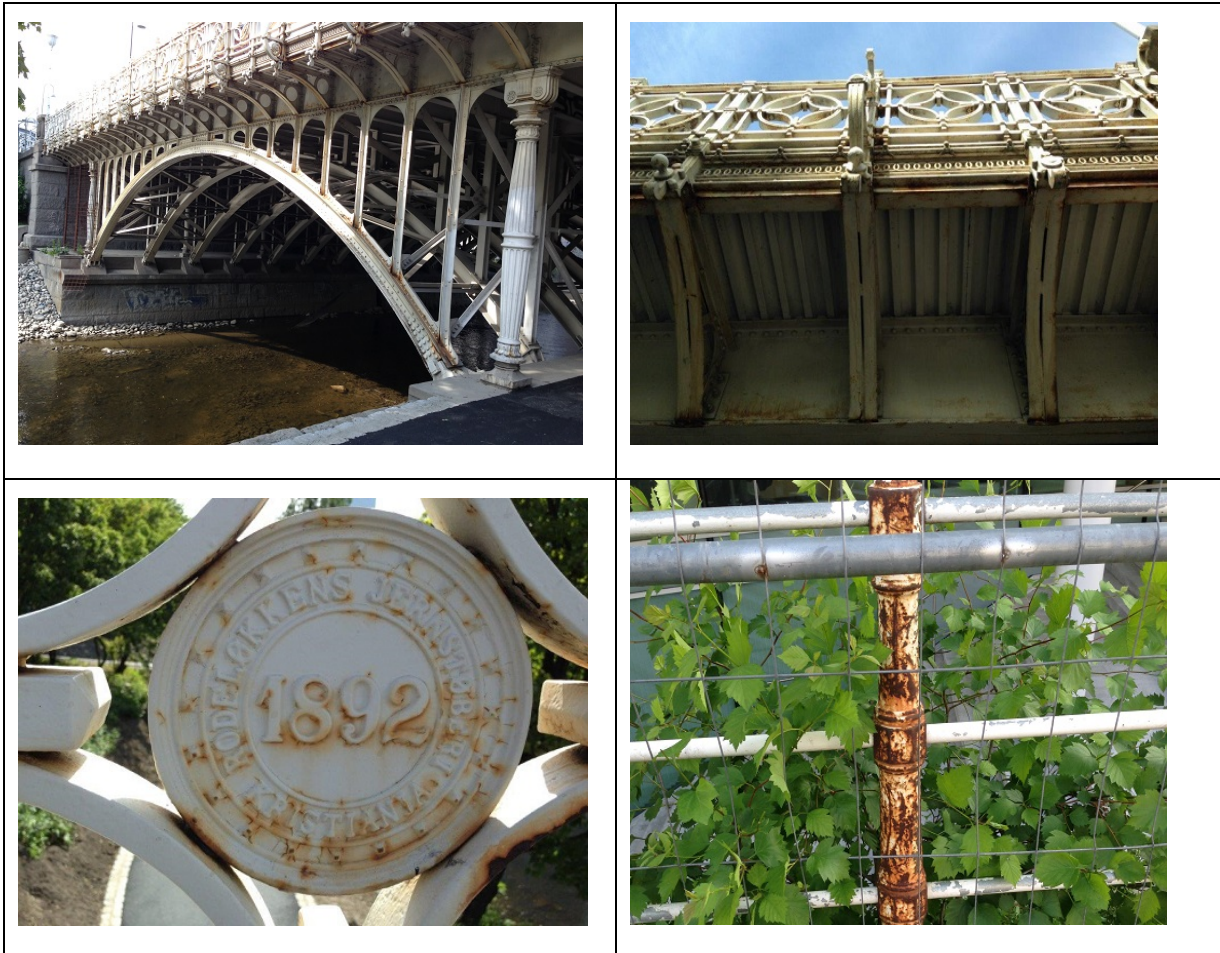
## Før rehabilitering

Brua består av stålstrukturer med støpejerndetaljer.

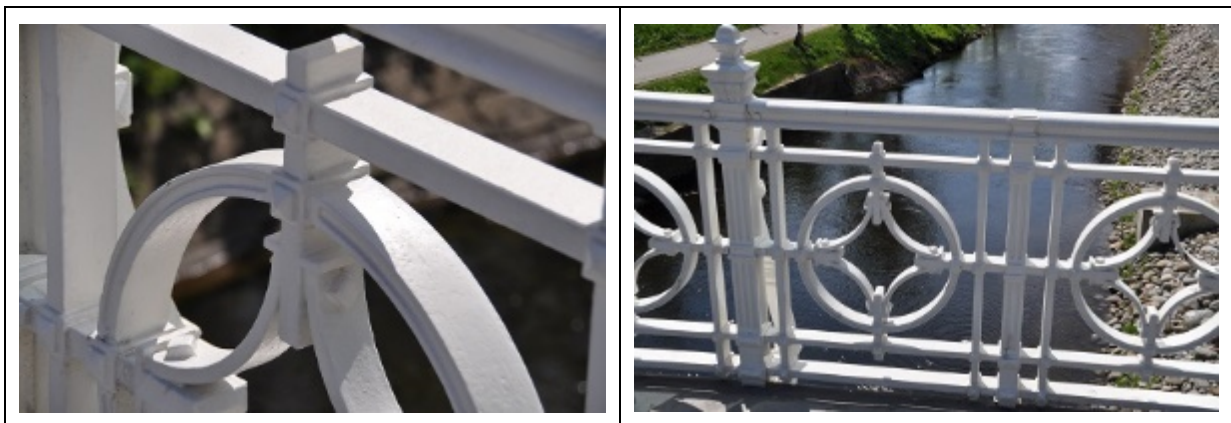
## Inspeksjon 2016

Det viser seg at katodiske beskyttelse i et ZINGA Duplex system gir god beskyttelse for kompliserte, viktige detaljer
